AALST VREDEPLEIN - KEIZERSPLEIN ONDERZOEK VAN DE LAATMIDDELEEUWSE OMWALLING

SOLVA ARCHEOLOGIE RAPPORT 9

Aalst-Vredeplein (09-AAL-VP) - 2009/101

Aalst-Keizersplein (13-AAL-KP) - 2013/385 en 2013/549

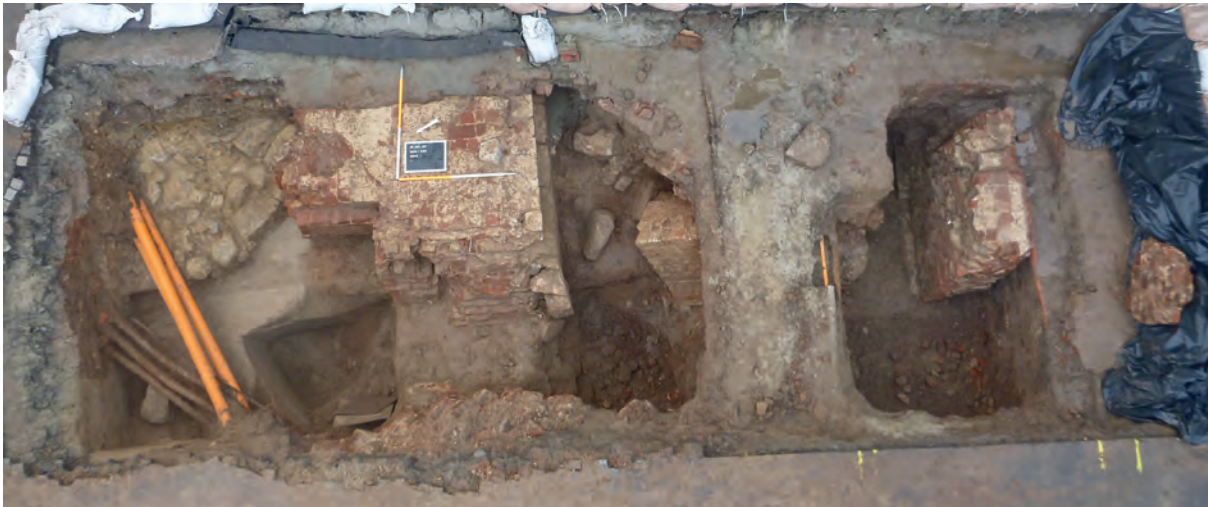
Afbeelding 32: Luchtfoto van Zone I op het Keizersplein.

twee ronde of halfronde torens bestond. Uitgaand van de boog die beide segmenten vormen, kunnen cirkels worden gereconstrueerd met een doorsnede van ca. 5,6 m. De toegang tot de stad liep tussen de torens door: via een brug over de gracht kwam men door een doorgang van 2,6 m breed. Dit is net breed genoeg voor de doorgang van één kar. Doordat het andere deel van het poortgebouw niet werd opgegraven, blijft het gissen naar de exacte opbouw ervan. Toch is het aannemelijk uit te gaan van halfronde torens die tegen de stadsmuur zijn aangebouwd. Deze opbouw is een veel voorkomende constructie van stadspoorten, mede doordat strategisch gezien de binnenkant van de poort niet bolvormig hoefde te zijn uitgewerkt.

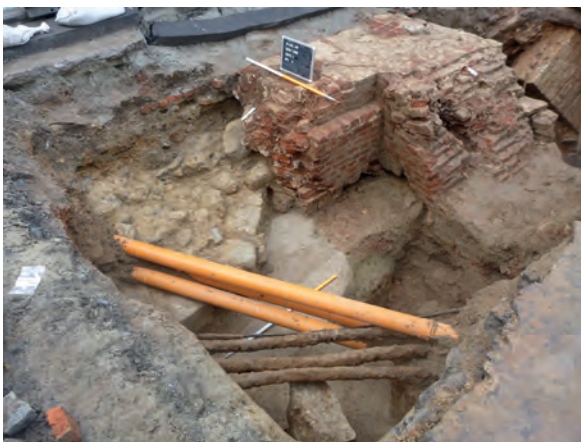
Afbeelding 33: Aanbouw in baksteen.

Deze aanbouw werd tegen, dus niet in verband met, de natuurstenen toren aangebouwd. Er zijn geen aanwijzingen op enige structurele verbinding.

Voor de bouw van deze bakstenen structuur werd een bouwput uitgegraven. Enkele geregistreerde lagen kunnen hieraan worden gelinkt. Het gaat meer om de lagen die behoren tot de context I-B--VW-3. Bij het verdiepen zijn ook enkele grote natuurstenenblokken uit de vulling gehaald.

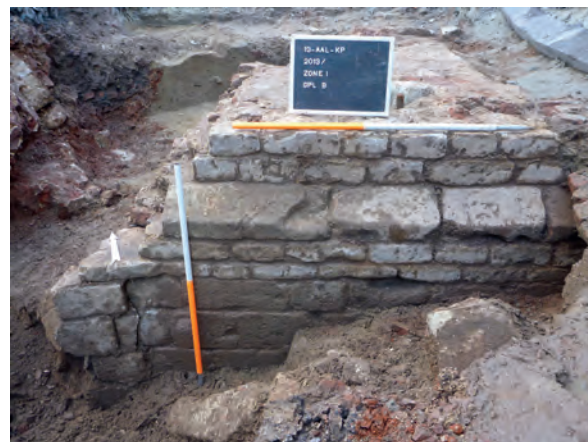
Afbeelding 34: Afzaat in natuursteen van bakstenen aanbouw.

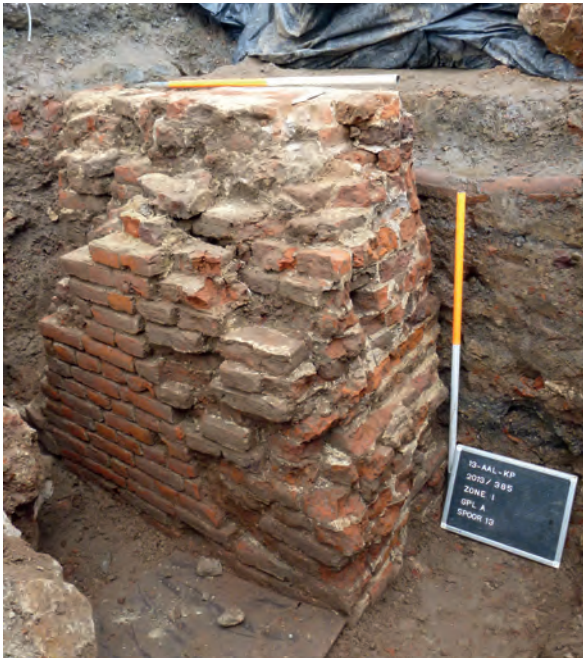
Afbeelding 35: Brugpijler I/A/WX/4+5.

Zowel in zone I, zone II als tijdens een werfcontrole werd in het zuidwesten een bakstenen structuur aangetroffen (I-A--WX-4+5 en II-A-1, I-A-15) (Afb. 35 & 36).

De brugpijler in zone I is een rechthoekige massieve blok in baksteen met afmetingen van 150 cm op 82 cm. De pijler gaat minstens tot een diepte van 12,41 m TAW.

Het volume bleek een bouwnaad te vertonen: in de noordzijde was een rij bakstenen (I-A--WX-4) met hun strekse kant tegen de pijler gezet zonder structurele verbinding. Van het zwaarste volume (I-A--WX-5) kon geen baksteenbreedte worden gemeten. De lengte en dikte meten respectievelijk 23 of 25 cm en 5 cm. De verschillende baksteenformaten van de voorgezette rij stenen zijn 23,5 x 11 x 5 cm en 26 x 10 x 5 cm.

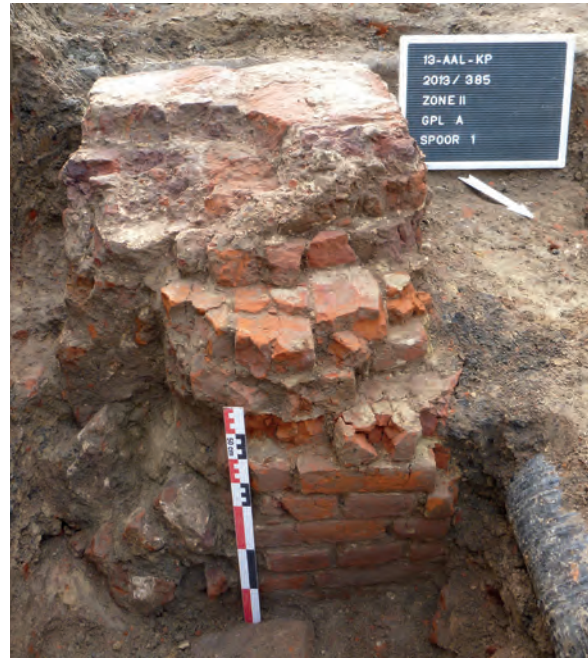
Afbeelding 36: Brugpijler II/A/1.

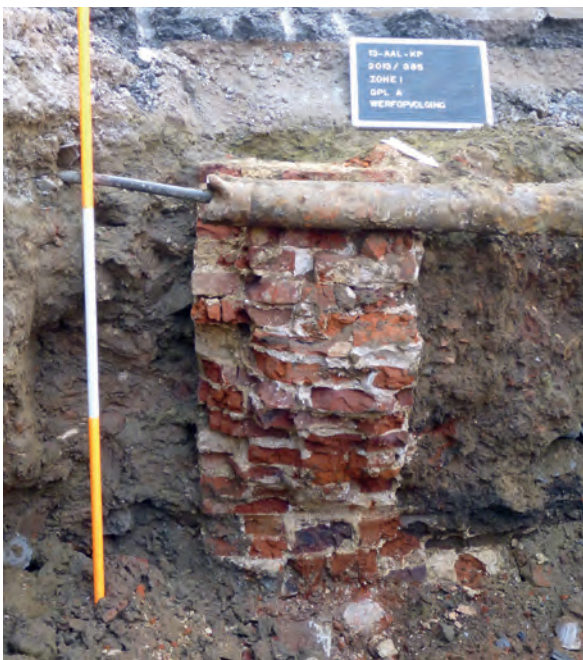
Afbeelding 37: Brugpijler I/A/15.

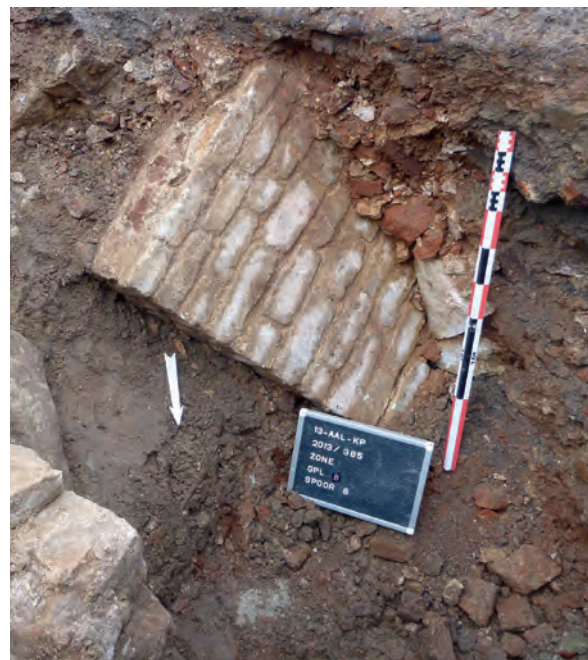
Afbeelding 38: I/A/WX/3 in de vulling van de gracht.

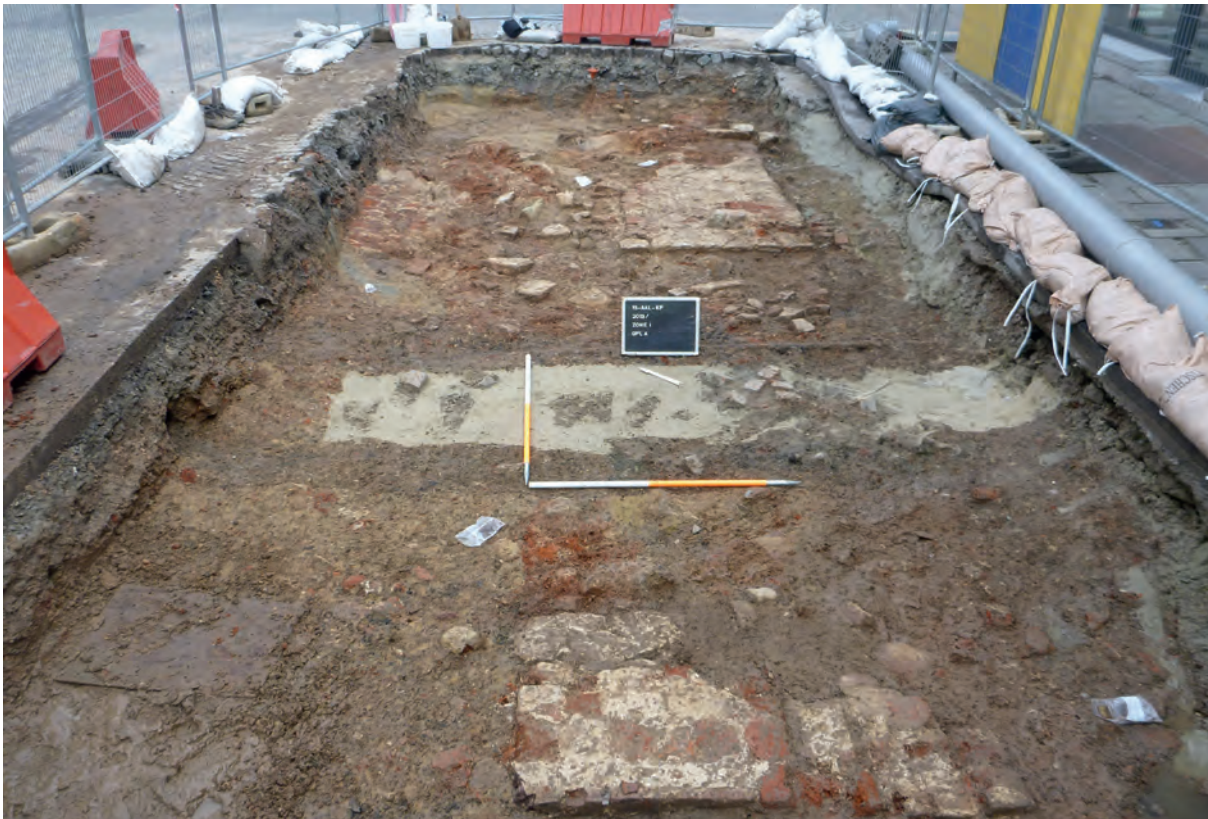
Afbeelding 39: Puinvulling van de gracht tussen de muurfragmenten.

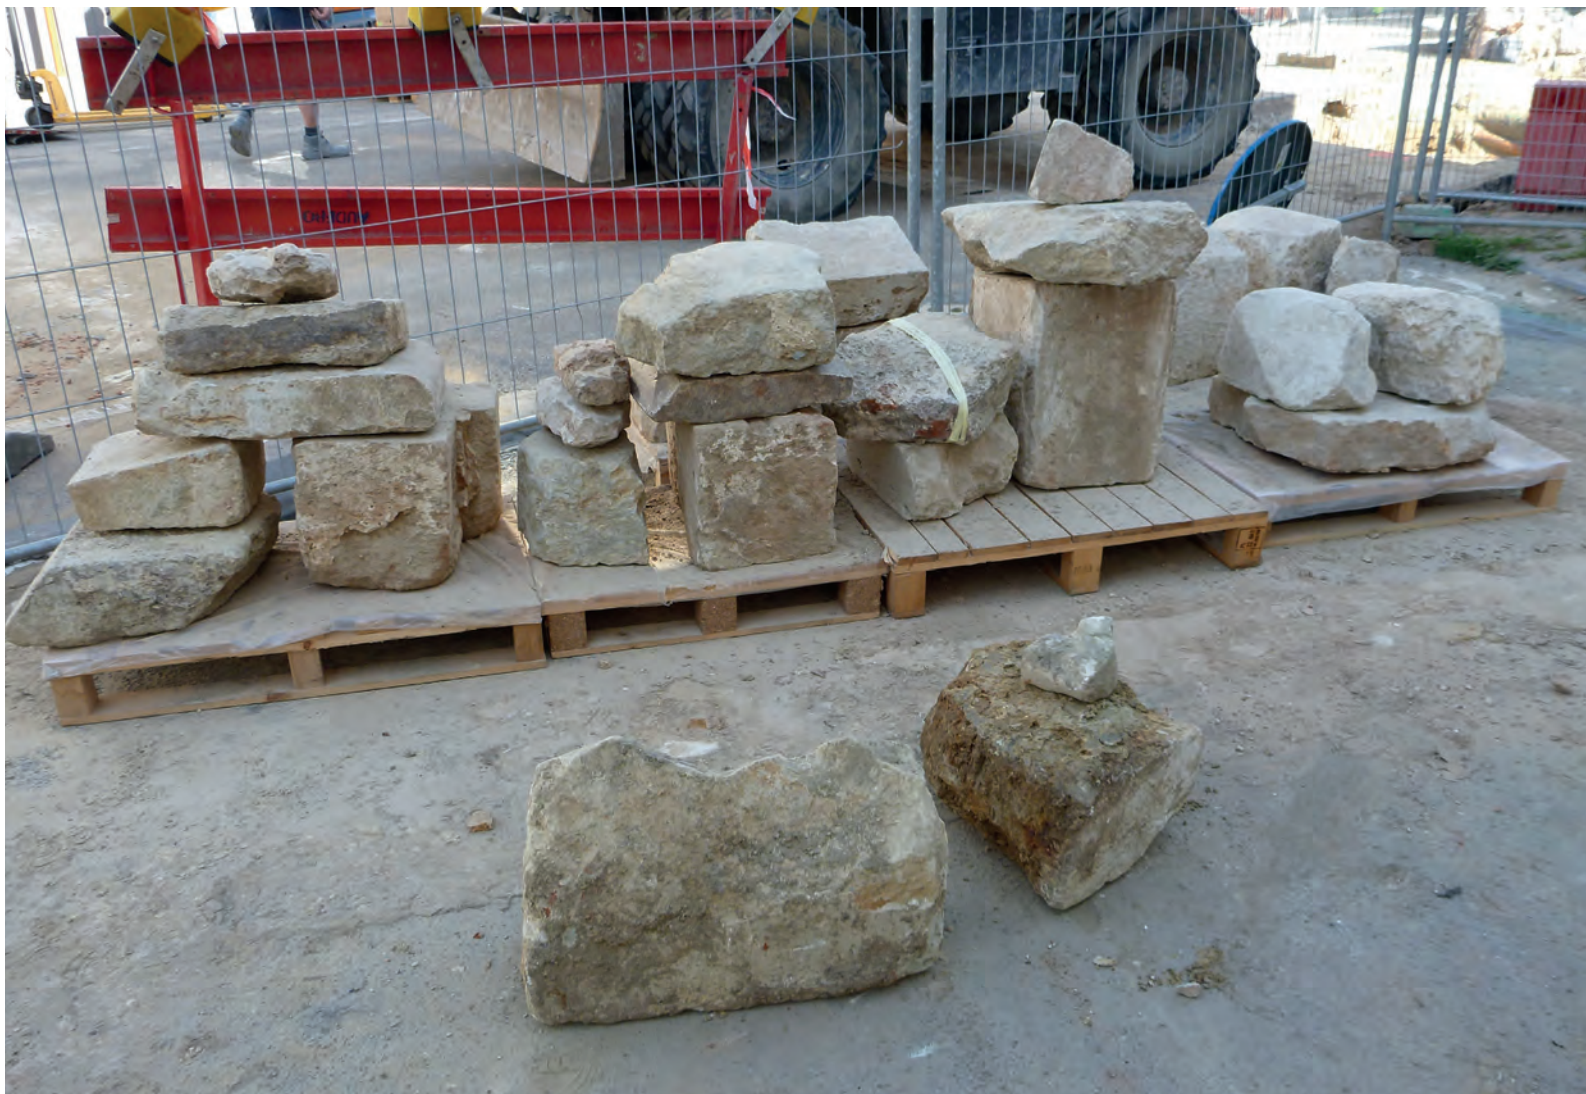
Afbeelding 41: Verzameling natuurstenen blokken uit zone I en II.

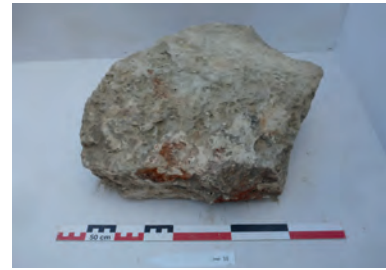
Afbeelding 43: Inv. nr. 34.

deel uit van het parement (inv. nr. 34) (Afb. 43). Op drie zijden is frijnslag aangebracht, door de laag kalkmortel kan de mogelijke frijnslag op de vierde zijde niet worden achterhaald. Eén zijde is volledig bewerkt met een vrij fijne slag, de rest is eerder grof en telt 8 richels en 10 richels per 10 cm. Een derde steen is afkomstig uit de oostelijke toren, meer bepaald centraal uit de toren, waardoor hij een onregelmatige vorm vertoont (inv. nr. 35) (Afb. 44), maar is in functie van het stapelen boven en onderaan vrij vlak. Op de steen zit kalkmortel en is geen frijnslag te zien.

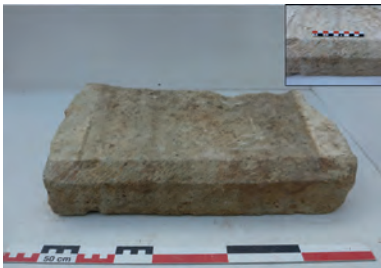
Afbeelding 44: Inv. nr. 35.

Een eerste blok (46 cm x 22 cm x max. 13 cm) vertoont afdrucken van andere door middel van mortelresten. Mogelijk is het centraal gedeelte open gelaten en gaat het om een vensterbank (inv. nr. 38) (Afb. 45). De frijnslag vooraan telt 20 richels per 10 cm.

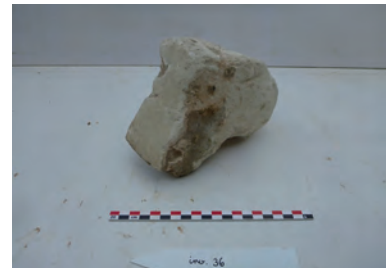
Afbeelding 49: Inv. nr. 41.

Eén van de kleinste aangetroffen stukken is een klein blokje zachte, witte kalksteen die als onderdeel van een maaswerk is aangewend (inv. nr. 36) (Afb. 50). De zandige steen heeft één vlakke zijde. Het gaat om een andere steensoort dan deze die is gehanteerd voor de bouw van de toren. Maaswerk wordt ook pas later toegepast, waardoor het stuk niet afkomstig kan zijn van de oudste bouwphase van de toren.

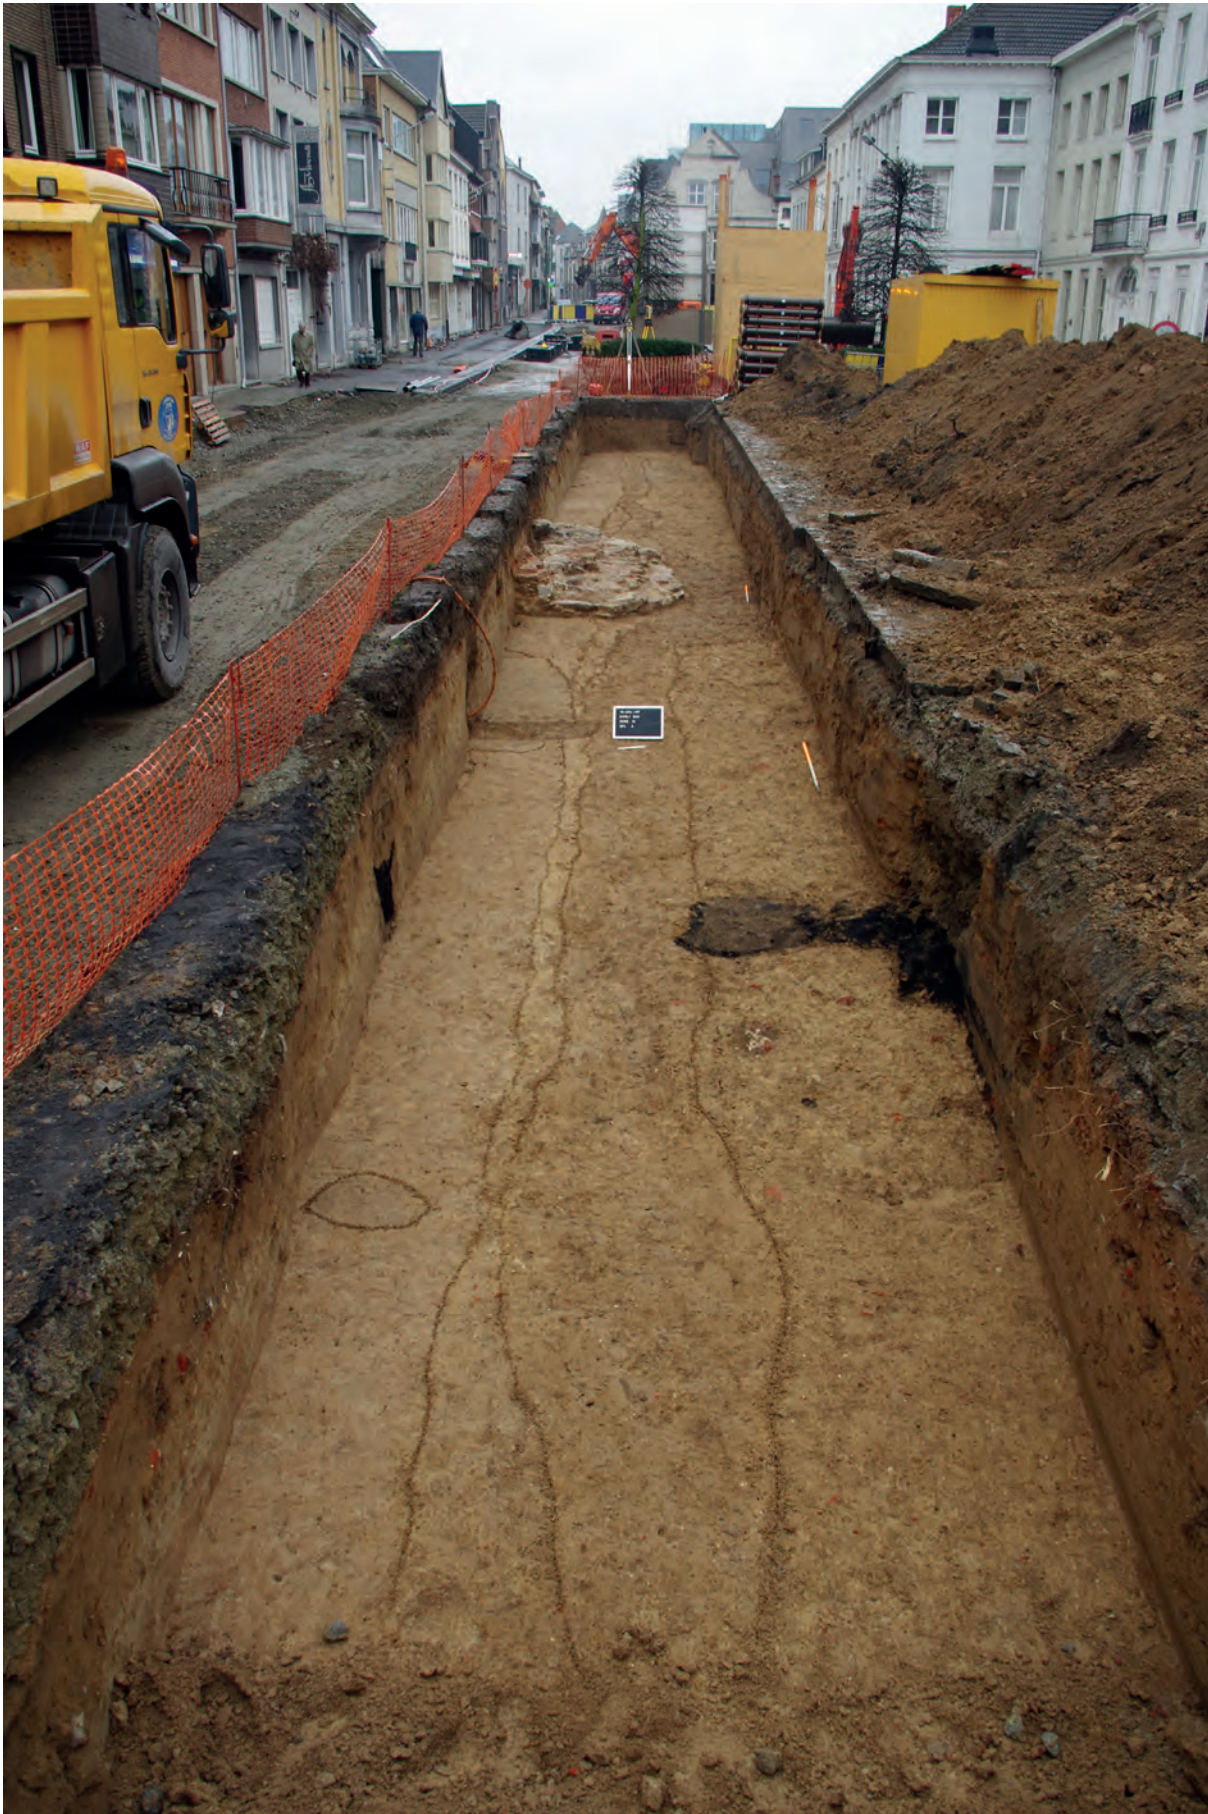
Figuur 43: Overzichtplan van zone III.

De noordelijke groenzone is, op een kort stuk ter hoogte van de Boterstraat na, volledig onderzocht (Fig. 43). In de volledige sleuf is de rand van de laatmiddeleeuwse omwallingsgracht aangesneden. Deze gracht (III-A-1) was voornamelijk gevuld met puin. In het meest zuidelijke deel van de sleuf kwam de fundering van een toren (III-A-9) (Afb. 52) van de 13de-eeuwse stadsomwalling aan het licht. De toren bevindt zich voor minder dan de helft in de opgegraven zone, maar valt tevens net buiten de uitgraving voor de nieuwe riolering. Hij is opgebouwd uit voornamelijk kalkzandsteen en weinig brokken baksteen. De gebruikte kalkmortel is hard, weinig zandig met kalkstippen en grijsig geel van kleur. Op basis van het grondplan en de kaart van Sanderus lijkt het om een U-vormige toren te gaan met de ronde zijde gesitueerd in de voormalige stadsgracht. In het grondvlak is duidelijk de begrenzing tussen de stadsgracht en het wallichaam (III-A-12) waar te nemen (Afb. 51).

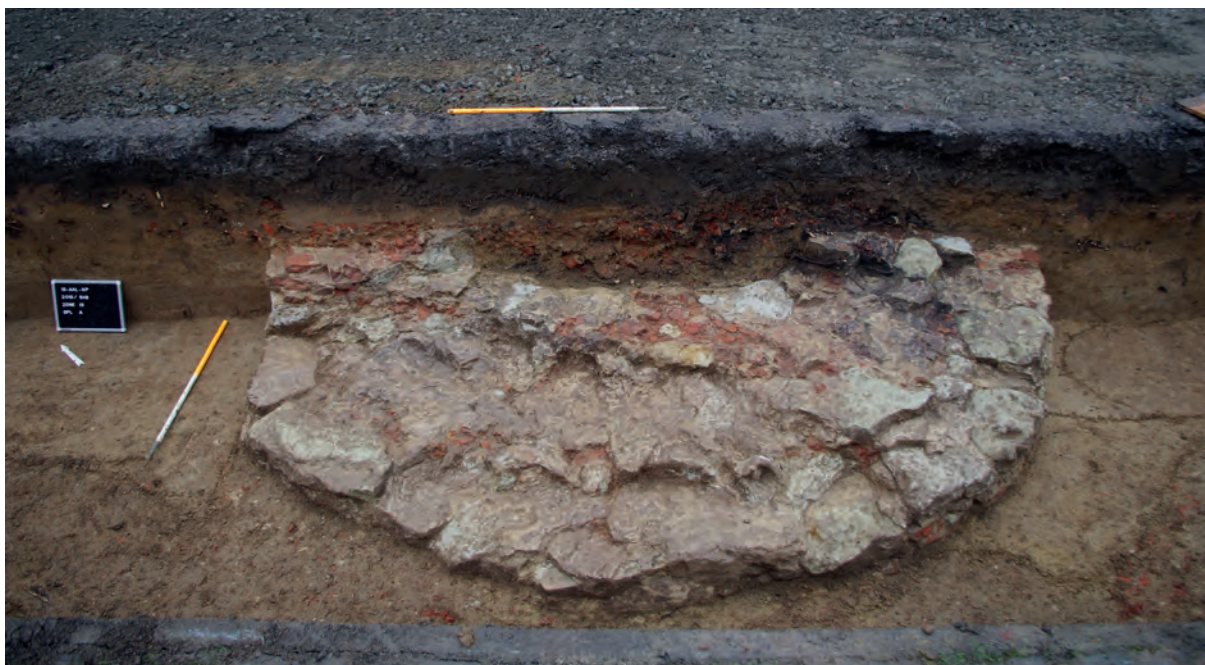
Afbeelding 52: De toren in zone III (III/A/9).

Het lengteprofiel (XY) toont aan dat de fundering van de toren ingegraven is in het wallichaam. Mogelijk behoort deze toren tot een latere fase, al dan niet voorafgegaan door een houten structuur. Onder de lagen van de aarden wal, werd in dit profiel een oudere landbouwlaag (III-A--YZ-9) aangesneden. De toren kon niet gedateerd worden, ook niet natuurwetenschappelijk.⁵⁴

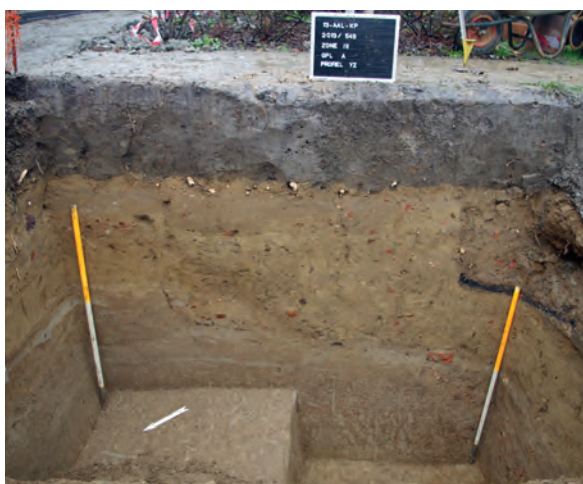
Afbeelding 53: Profiel YZ in zone III.

Het dwarsprofiel (YZ) (Afb. 53 en Fig. 44) toont duidelijk hoe de bovenste laag van het wallichaam (bruine zandleem met zeer weinig baksteen- en houtscoolinclusies) doorsneden wordt door de (her?) uitgraving voor de stadsgracht. Naar alle waarschijnlijkheid is dit te verklaren door het strooksgewijs uitgraven van de stadsgracht van *extra muros* naar binnen toe. Hierbij kan een deel van de opgeworpen aarde uit de gracht opnieuw zijn uitgegraven voor de gracht door het verder opschuiven in noordoostelijke richting. In dit profiel zijn in de gracht drie lagen te herkennen. De recentste twee bestaan uit enerzijds gelig bruine en anderzijds bruine zandleem met veel baksteen en kalkmortelbrokken. De oudste opgegraven laag in dit profiel is eerder grijsig bruin, zandlemig en bevat eveneens veel puininclusies. Deze lagen zijn in verband te brengen met het dempen van de gracht.
